RAPPORTAGE TOEVALSVONDST 2011: SINT-PETRUSKERK TE ROSMEER-BILZEN (PROV; LIMBURG)

Naam van de site: Rosmeer-Kerkstraat (RO11KE)

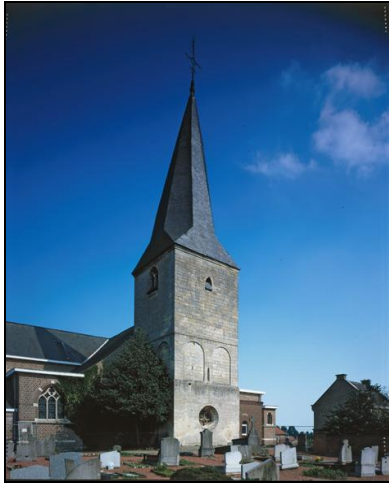
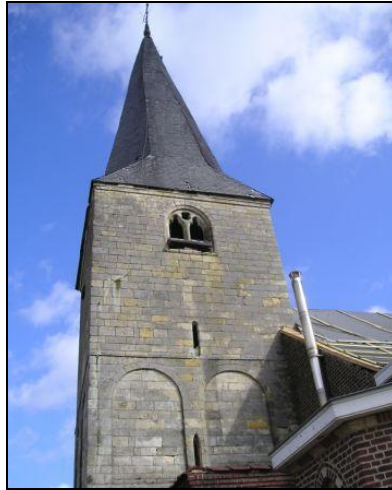
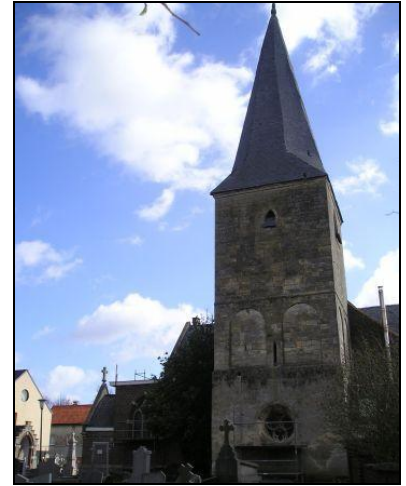
Fig. 8: Meerdere zichten op de kerkentoren uit de 14^{de} eeuw (linkse foto Kris Vandevorst 01/01/2005©Vlaamse Gemeenschap, de andere twee © Kerknet).

eeuw⁵. Deze mergelstenen toren heeft drie geledingen onder een ingesnoerde naaldspits⁶. De oorspronkelijke blinde onderste geleding werd in een latere fase verfraaid met een oculus in de westelijke gevel. Van het schip van de kerk uit deze 14de eeuwse periode en de voorlopers ervan is niets gekend. De hoger vermelde kaarten tonen ons respectievelijk een kruisvormig grondplan en tweemaal een asymmetrisch grondplan, waar de toren duidelijk te onderscheiden is. De enige getuige van een ouder romaans en gotisch verleden staat op dit ogenblik in de zuidelijke zijbeuk, namelijk het voetstuk van een doopvont (fig. 9) dat uit twee delen bestaat. De gotische doopvont zelf dateert uit het begin van de 16de eeuw en vertoont 4 maskers op de hoeken. Het voetstuk echter is duidelijk romaans en dateert uit de 12de eeuw⁷.

De huidige neogotische kruiskerk van Sint-Petrus dateert van 1858 en werd vergroot in 1934. De kerk te Rosmeer is echter al zichtbaar op de kaart van Graaf de Ferraris (fig. 5), de Atlas van de Buurtwegen uit 1841 (fig. 6) en het gereduceerd kadaster uit 1850 (fig. 7). Alleen de nog bestaande beschermde toren⁴ is het enige overblijfsel van de oude kerk (fig. 8) en zou dateren uit de 14de
